RWS BEDRIJFSINFORMATIE

Verbeteren veiligheid vaarweg Lemmer - Delfzijl

Datum	25 januari 2018
Status	Definitief

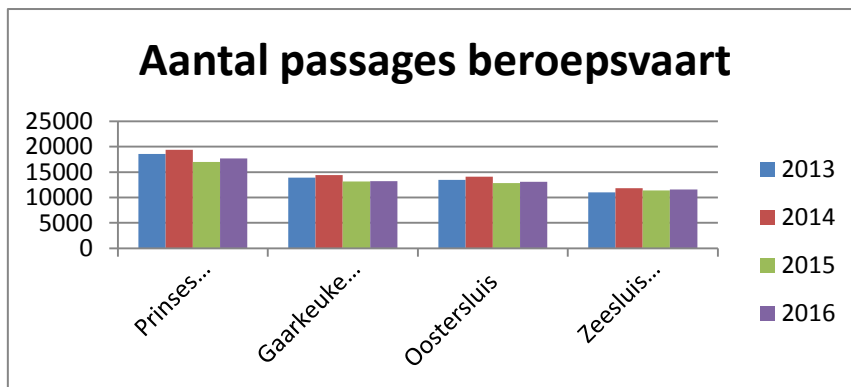
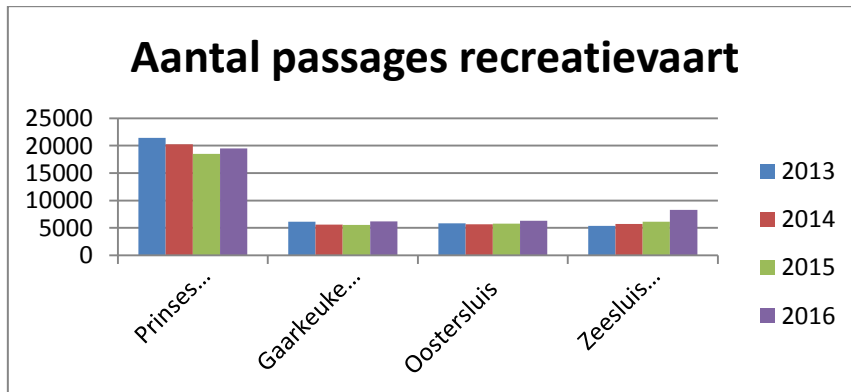
Het aantal scheepsbewegingen is voor de periode 2013 tot en met 2016 zichtbaar gemaakt. Ook voor 2013 zijn passagegegevens redelijk stabiel.

Door schaalvergroting in de binnenvaart worden schepen groter en krijgen meer laadvermogen. Het laadvermogen is de afgelopen 10 jaar gegroeid van gemiddeld 1300 ton naar gemiddeld 1900 ton per schip op de HLD.

Registratie op de sluisen in Informatie en volgsysteem (IVS-90).

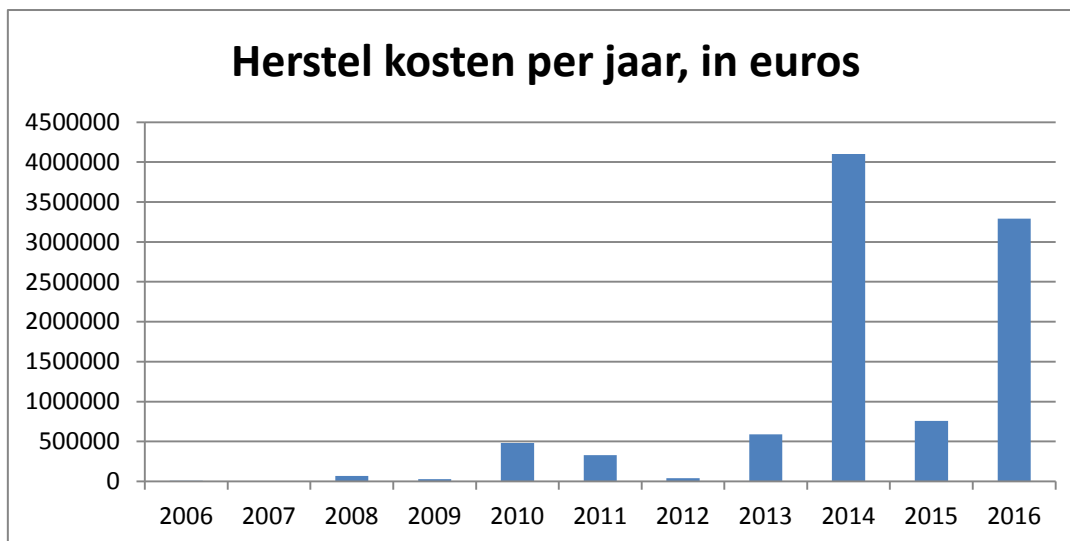
De veroorzaakte materiële schade, de kosten voor herstel, op basis van eerste inschattingen direct na een aanvaring worden hieronder weergegeven. Dit overzicht is zeker niet volledig en een zeer grove benadering van de werkelijke schade.

NB Door de verzekering van het schip worden niet altijd alle kosten gedekt omdat hieraan een wettelijk maximum is gesteld gerelateerd aan het type schip.

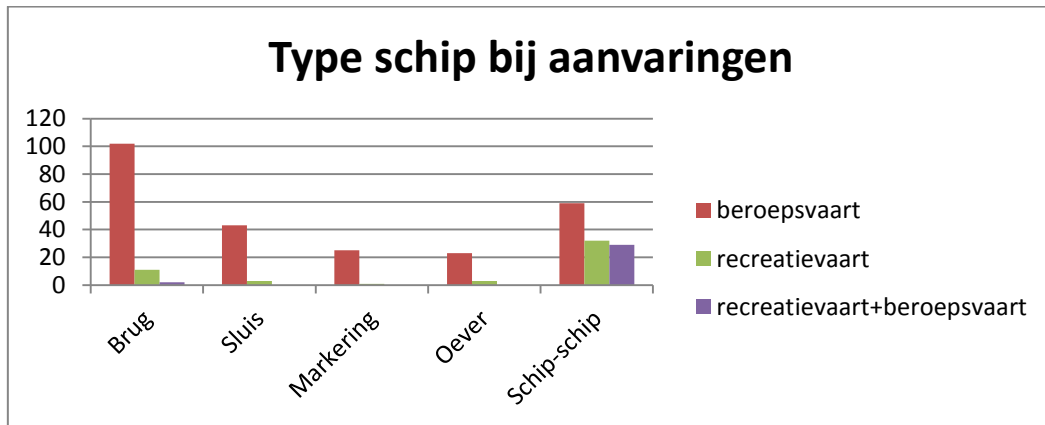
De HLD wordt gebruikt door zowel de beroeps- als de recreatievaart. Uit onderstaande tabel kan worden afgelezen dat de recreatievaart relatief weinig aanvaringen met infrastructuur heeft.

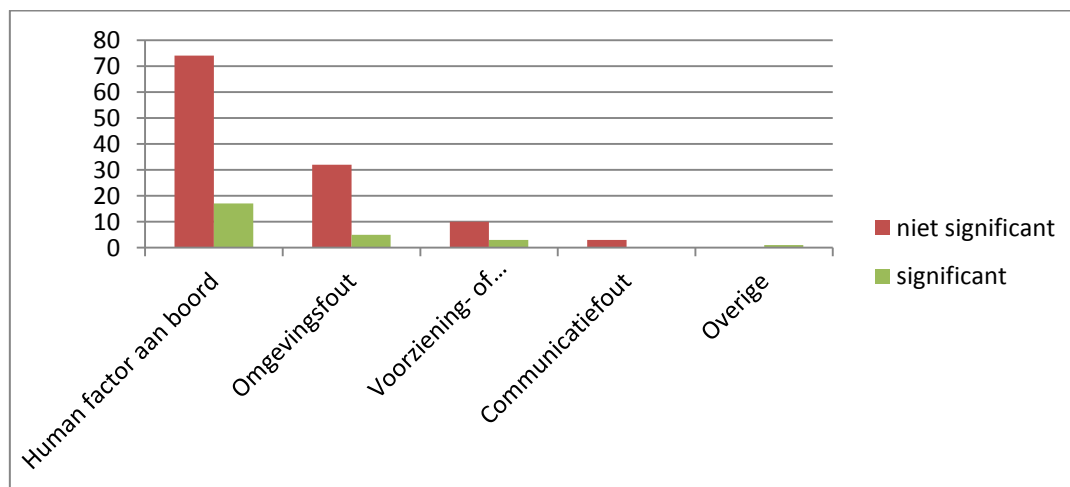
Tot deze categorie behoren de aanvaringen die tijdens de vaart zijn ontstaan door de vaarweggebruiker. Van de 343 aanvaringen zijn dat er 149 met een bekende oorzaak. Van 194 aanvaringen is geen oorzaak bekend omdat er geen feitenregistratie heeft plaatsgevonden.

Human factors aan boord van een schip zijn bijvoorbeeld onoplettendheid, inschattingfouten of stuurfouten.

Omgevingsfout is bijvoorbeeld schade veroorzaakt door hinderlijke waterbeweging.

Voorziening fouten zijn motorische- of stuurproblemen of ander technisch mankement.

Communicatiefouten zijn gebruik van het verkeerde marifoonkanaal, of geen afstemming met overige scheepvaart.
